# あつかしやまぼうらい 国史跡 阿津賀志山防塁 第27次調査 現地説明会

令和7年8月3日(日) 午前10時00分～11時30分

## 3. 第27次調査の概要

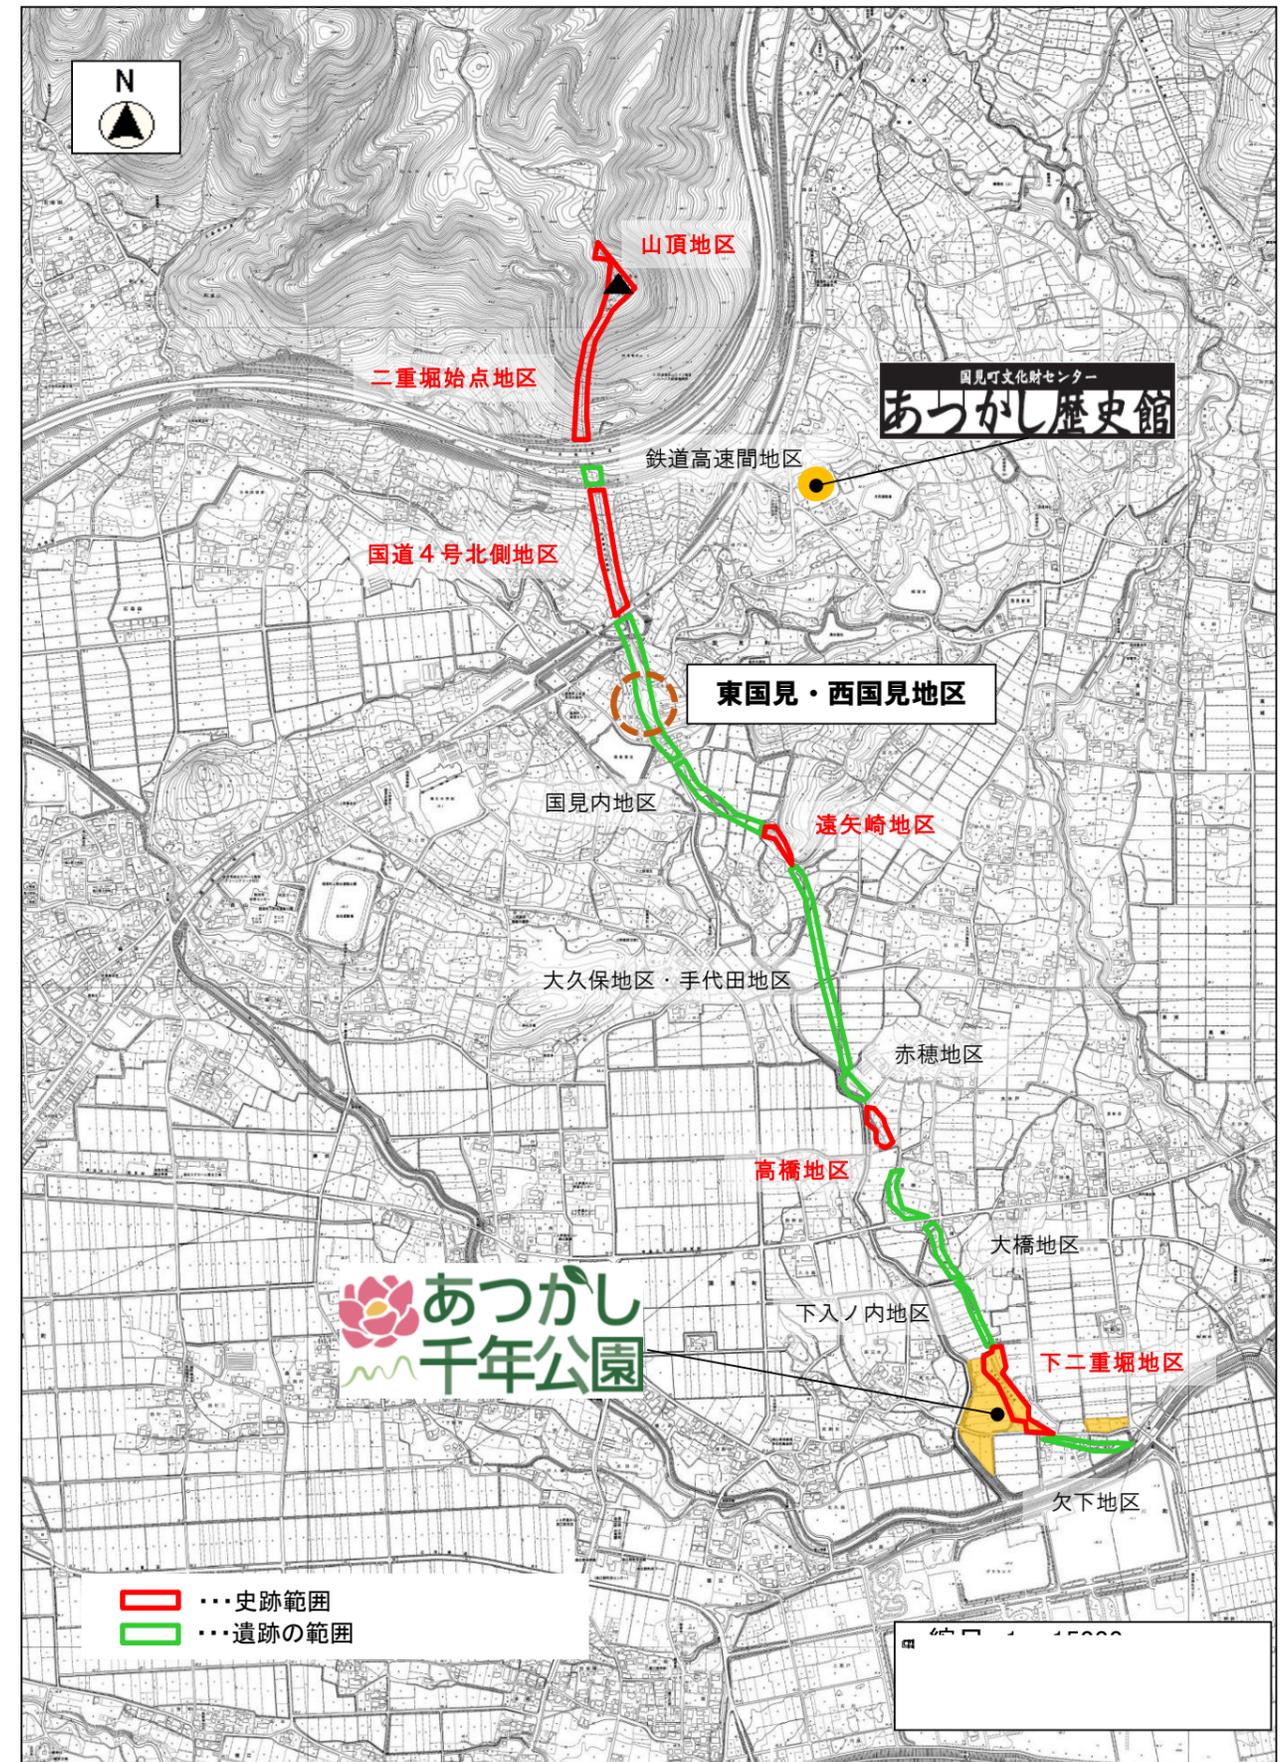
阿津賀志山防塁 東国見地区・西国見地区の現況図

今年度の調査は、国史跡範囲外の西国見地区を対象としています。同地区は、外土塁・外堀・中土塁・内堀が良好に残存する地区で、阿津賀志山裾の丘陵緩斜面 (標高80～60m) 地形に立地し、この丘陵西縁近くを沿うように防塁が構築されています。今回の調査では、外土塁が途切れる不明瞭な箇所(箇所)に1本のトレンチを設定しました。

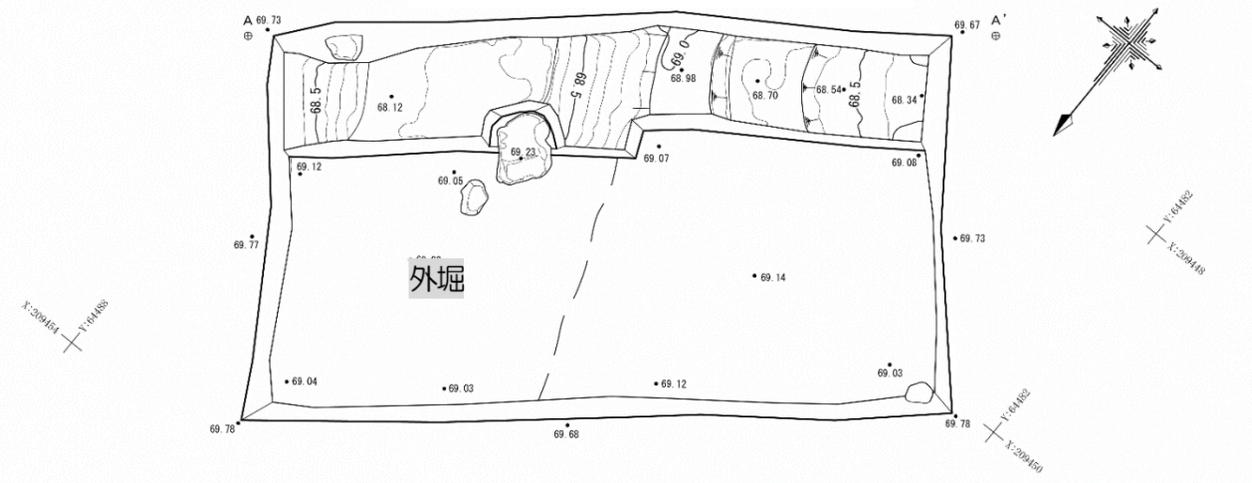
調査トレンチ南壁土層堆積図

表土を除去したところ、幅3mで土色変化が確認され、その範囲を一部掘り下げたところ堀跡(外堀)が確認されました。堀は、底面が平坦で逆ハの字状に開く「箱薬研」と呼ばれる形状で、上幅3m以上、底幅約1.2m、深さ約1m以上、中土塁の現況頂部との比高差5.3mの規模です。法面の傾きは、北東(中土塁)側が45度、南西側が32～43度を測ります。堀の堆積土はいずれも自然堆積で、破碎された凝灰岩や礫が含まれます。土塁の積土も同様の特徴をもつことから、土塁の崩落土が堆積したものと考えられます。

外土塁は、想定される範囲も発掘しましたが、積土などの明確な痕跡を見つけることはできませんでした。また、今回の調査で遺物の出土はありませんでした。

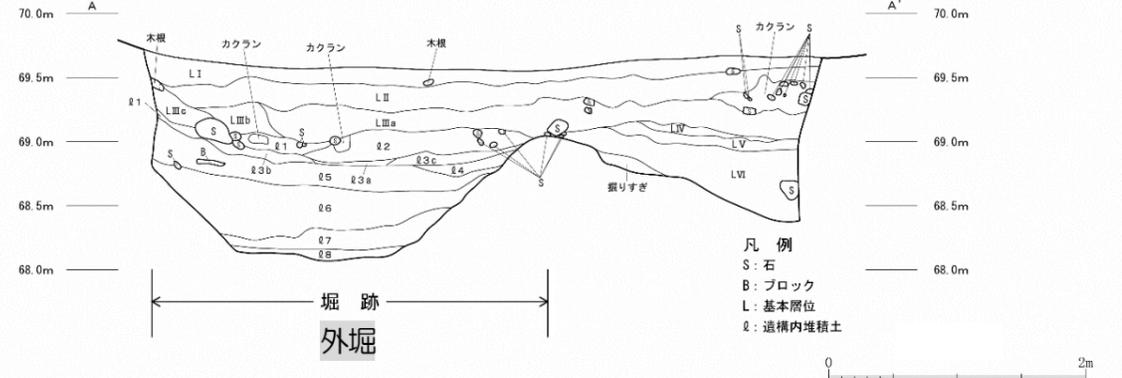
基本層位

- I層(L I) 黒褐色シルト7.5YR3/2、腐葉土・木根・竹根が多く混じる、締まり乏しく、粘性なし
- II層(L II) 暗褐色シルト7.5YR3/3、細砂を全面に密度薄いが含む、締まり固く、粘性低い
- IIIa層(L IIIa) 褐色シルト 7.5YR4/3、小砂を疎かに含む。締まり固く、粘性有り
- IIIb層(L IIIb) 褐色シルト 7.5YR4/3、細砂(1cm以下)を密に含む、締まり固い、粘性低い
- IIIc層(L IIIc) 暗褐色シルト7.5YR3/3、凝灰岩質の小礫(3~5cm大)を密に含む、締まり固い、粘性低い
- B (ブロック) にぶい褐色細砂7.5YR5/3、やや黒味を帯びる、締まりあり、粘性無し
- IV層(L IV) にぶい褐色シルト7.5YR5/3、凝灰岩質の小礫を疎かに含む、締まり有り、粘性をもつ
- V層(L V) 黒褐色シルト7.5YR3/2、締まりあるが固くはない、粘性有り
- VI層(L VI) 褐色粘質シルト7.5YR4/3、小礫(2~3cm大)を疎かに含む、締まり固く、粘性高い

- Q1 暗褐色シルト7.5YR3/3、凝灰岩質の細砂(0.5~1cm大)を多く含む、締まり固い、粘性高い
- Q2 暗褐色シルト7.5YR4/3、褐色土の小ブロック、土粒を少し含む、締まり固い、粘性低い
- Q3a 黒褐色シルト7.5YR3/2、細砂(0.5cm大)を僅かに含む、締まり有り、粘性有り
- Q3b 暗褐色シルト7.5YR3/3、小礫(0.5~1cm大)を少し疎かに含む、締まり有り、粘性低い
- Q3c 黒色シルト 7.5YR2/1、締まり有り、粘性有り
- Q4 明褐色シルト7.5YR5/6、締まり固い、粘性有り
- Q5 明褐色シルト7.5YR5/6、褐色土粒、小礫(2cm大)を多く含む、締まり固い、粘性やや低い
- Q6 にぶい褐色粘質シルト7.5YR5/4、細砂を密に含む、層内に白色の礫が幅3~7cm大で数本の帯状ブロックの堆積が認められる
- Q7 締まり固い、粘性低い
- Q8 にぶい褐色粘質シルト7.5YR5/4、86より礫の入り込みは少ない、締まり有り、粘性有り
- 褐色粘質シルト7.5YR4/4、やや黒味をもつ、小礫を少し含む、締まり有り、粘性を有する
